## **El Problema del Control de Humos en las Escaleras de Evacuación de las Edificaciones Análisis, Perspectivas y Problemática de la Normativa Peruana**

### **Sumilla**

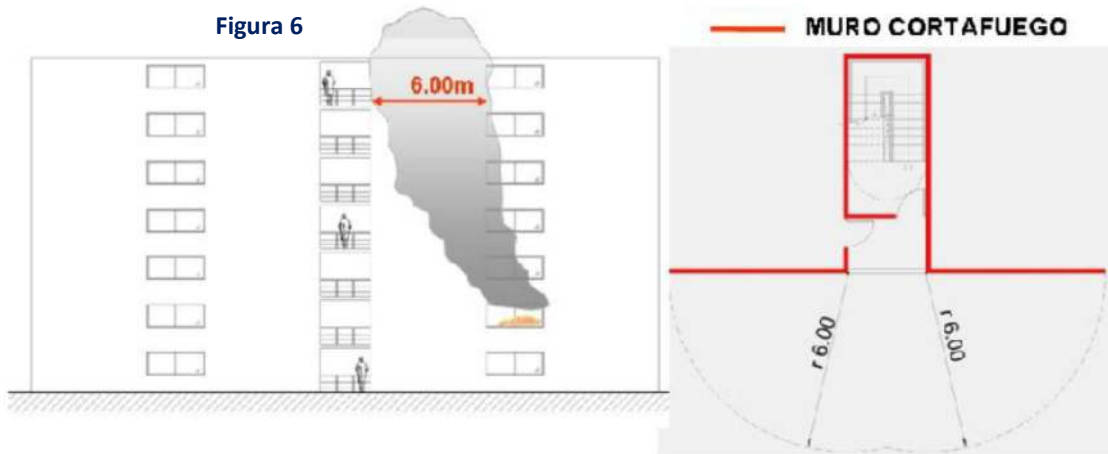
Para el caso de los vestíbulos ventilados naturalmente, la norma NFPA 101 requiere de un vano de 1.5 m<sup>2</sup> de área mínima abierta que desfogue a un patio exterior de un ancho no menor de 6 metros. En contraposición la normativa nacional ha prácticamente prohibido esta opción, ya que lo que se pide como requisito es que no exista algún vano cercano en un radio de 6 m (Ver Figura 6), situación que lo hace extremada e innecesariamente exigente. La norma NFPA 101 en cambio no exige ningún tipo de requerimiento de protección de aberturas, cuando el ángulo entre el vano no protegido de donde pueda proceder el fuego y el vano que ventila el vestíbulo tenga un ángulo de 180° o más (Ver Figura 7). Cuando

el ángulo es menor, por ejemplo 90°, se requiere que la distancia horizontal entre los vanos desprotegidos y el vestíbulo sea de 3 metros de longitud a ambos lados. En efecto es más que evidente que las llamas y los demás productos de la combustión se comportan de una manera tal que no se propagan siguiendo una trayectoria que pueda afectar un vestíbulo ventilado, cuando el ángulo entre los vanos es 180° o más.

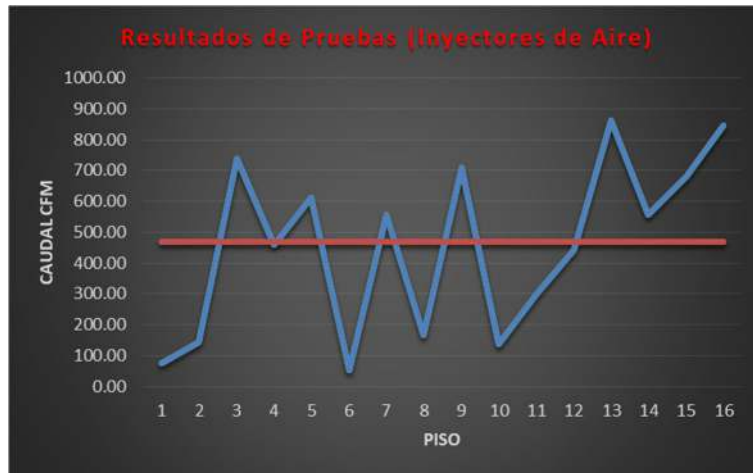
Figura 12

- Existe una tendencia al incremento del caudal con respecto a la altura del edificio.
- El caudal de los extractores e inyectores sufre incrementos y caídas cíclicas con patrones crecientes con respecto a la altura del edificio
- Los inyectores alcanzan su rendimiento previsto a partir del piso 14, mientras que los extractores alcanzan su rendimiento previsto recién en el piso 17 (azotea).
- Se hicieron pruebas individuales de los equipos y en todos ellos se alcanzaron los rendimientos especificados por el fabricante.
- Los resultados de estas pruebas se pueden observar en las Figuras 12 y 13.

Resultados de Pruebas (Inyectores de Aire)

La explicación de estos resultados parece estar relacionada con las fuerzas de empuje generadas por los ventiladores contra las paredes del ducto y por el rozamiento generado por el ducto. Estas fuerzas de empuje que se muestran en la Figura 14, no sólo siguen un patrón ascendente sino descendente, provocando resistencia en los pisos inferiores, lo que ocasiona que los equipos no puedan llegar a su rendimiento óptimo o incluso puedan detenerse y no girar como consecuencia de la contrapresión ejercida por los demás ventiladores. La implementación de un sistema de este tipo estaría ocasionando que el edificio no quede protegido contra el humo y que sólo se alcancen los requerimientos establecidos por la normativa en los pisos más altos.

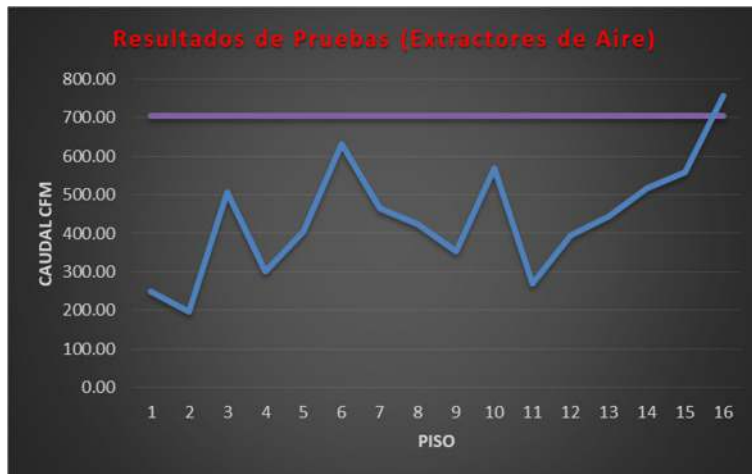
**Figura 13**

Resultados de Pruebas (Extractores de Aire)

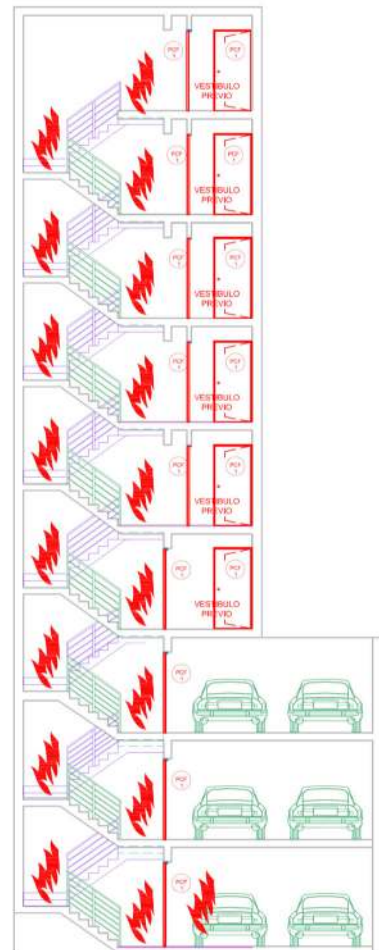
Figura 17

- Si no existe un sistema de la energía eléctrica emergencia y falla la fuente de energía primaria, el sistema de ventilación fracasará.
- Si no encienden todos los extractores o parte de ellos sufren desperfectos, el vestíbulo se contaminará de humo. Esta deficiencia hace que el sistema sea muy vulnerable a fallas futuras, ya que la falta de mantenimiento e inspección sumada a la falta de uso de estos sistemas, provocaría que en el largo plazo muchos de ellos no operen o sufran desperfectos durante su operación.

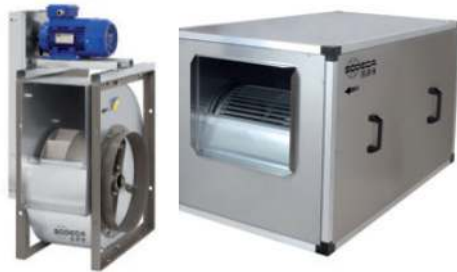
1. Prohibir la instalación de extractores e inyectores individuales por piso y exigir el uso de sistemas centralizados que trabajen a través de ductos y rejillas reguladas con dampers que permitan un adecuado balanceo de caudales en todos los pisos. La Figura 18 muestra dos tipos de ventiladores centralizados, su construcción robusta es más adecuada que los pequeños ventiladores axiales.

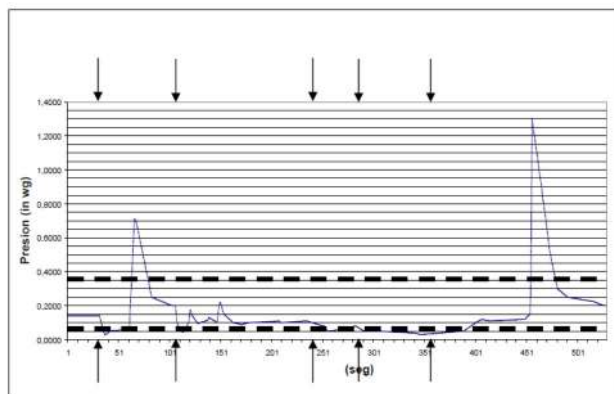
- Cuando se abren aleatoriamente una o más puertas, la aceleración de los motores conectados a los variadores de velocidad generan picos que disparan las presiones al interior de la escalera por encima de los valores deseados, generando una presión excesiva al interior de la escalera. Esto provoca que las puertas cerradas no se puedan abrir, debido a la excesiva fuerza que hay que hacer sobre ellas, impidiendo la evacuación. Un estudio (1) ha demostrado este efecto en 5 edificios de la ciudad de Lima que fueron equipados con sistemas de presurización de escaleras. Este estudio demostró que los dámper mecánicos se abren muy lentamente y no tienen un efecto

Figure 3 Pressure variation as a function of time for different number of doors open.

significativo en la reducción de la sobre presión al interior de la escalera. La Figura 19 muestra el resultado de este estudio.

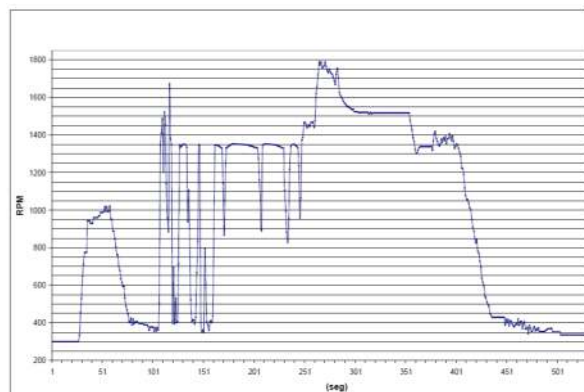
Figura 20

- Ese mismo estudio (1) ha demostrado que el sistema de control gobernado por los variadores de velocidad conectados a los transmisores de presión, logra estabilizar la presión al interior de la escalera luego de una oscilación muy drástica en la velocidad de los ventiladores. Si bien el objetivo es alcanzado luego de unos minutos, esto se logra con cambios de frecuencia y velocidades de los motores que siguen patrones oscilantes y erráticos tal cual muestra la Figura 20.

Figure 4 Revolutions per minute for the fan for through the opening and closing of the doors.
